**Proje Adı:** Çayyolu Villa  
**Proje Yeri:** Ankara  
**Proje Türü:** Konut  
**Mal Sahibi:** Bahattin ERTEN  
**Mimari Proje:** Şahane Mimarlık  
**Müteahhit:** AKE İnşaat San. Tic. Ltd. Şti.  
**Şantiye Şefi:** Cem KURT  
**Cephe Uygulama:** Global International  
**Uygulama Tarihi:** 2017

**Vaka Analizi 2017.1408**  
[www.boardex.com.tr](http://www.boardex.com.tr)

## Üst Düzey Isı Yalıtımına Boardex CeketMAX Sistemi ile Rahatlıkla Ulaşın

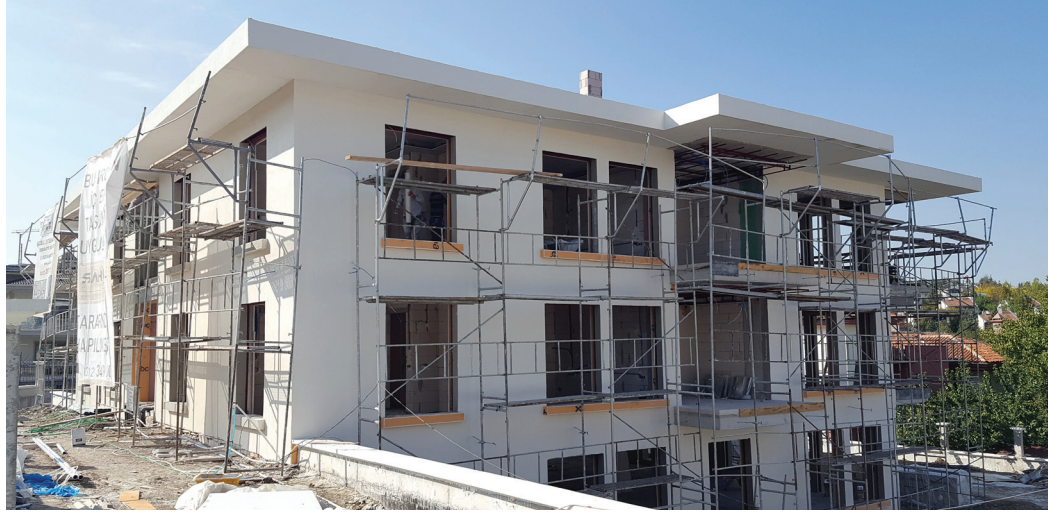
Dış cephe iskelesi kurulduktan sonra CL38 destek parçaları DCC profillerine sabitlenerek mineral yünler yerleştirildi; betonarmedeki şakıl bozukluğunu gidermek için uygun açıklıktaki L braketler betonarmeye sabitlendi. Dış kısımda kullanılan CT profilleri ile iç mekanda oluşturulan konstrüksiyonu birbirine sabitlemek için AL ayar parçaları CL38 destek parçalarına ve L braketlere sabitlenen CT profillerine vidalandı. Dışarda oluşturulan karkas içerisine tekrar mineral yünler yerleştirildikten sonra **Boardex**'ler sabitlendi.
